# LA CASA. ARQUITECTURA Y MATERIALES DE CONSTRUCCIÓN

María Jesús de Pedro Michó, Eva Ripollés Adelantado, Laura Fortea Cervera  
*Museu de Prehistòria-SIP*

### Un edificio singular. Las habitaciones I y II, y el Corredor Oeste.

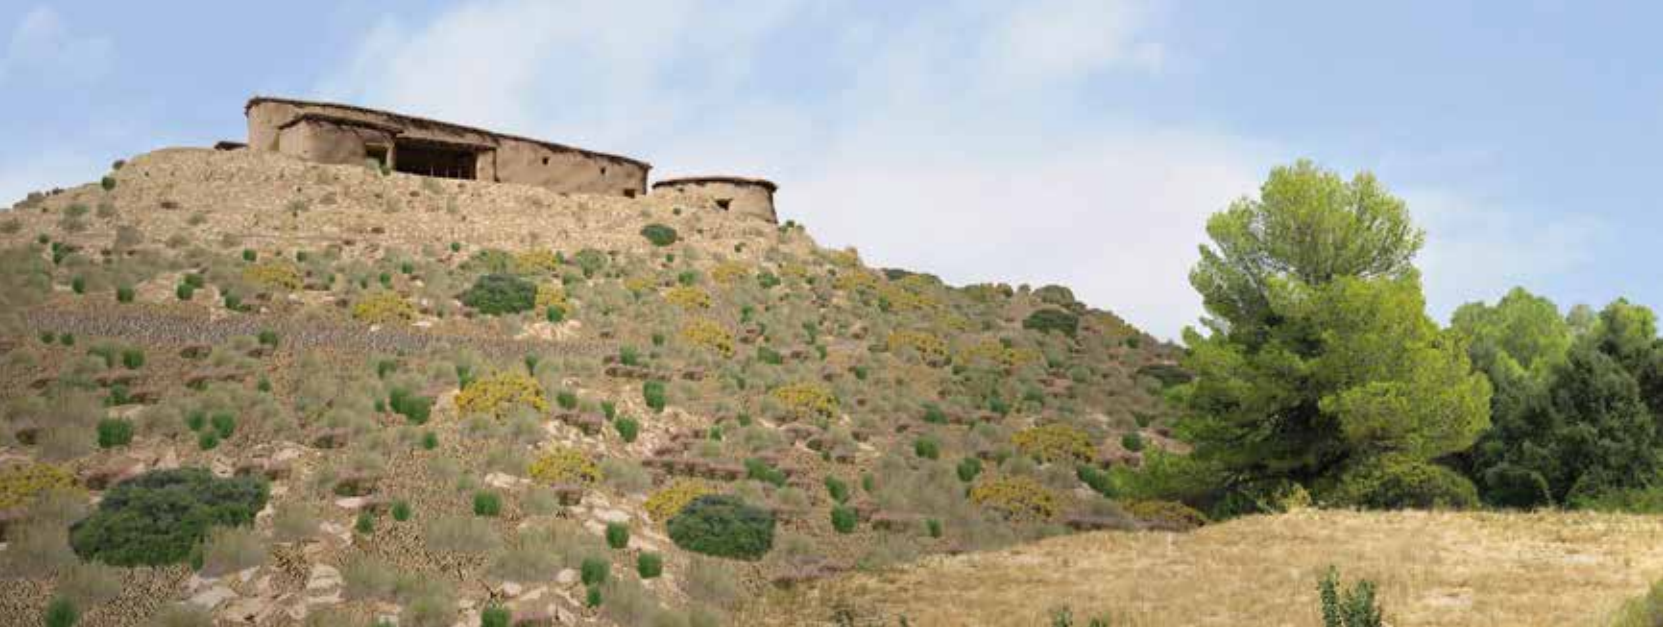
Reconstrucción virtual del poblado y del entorno.

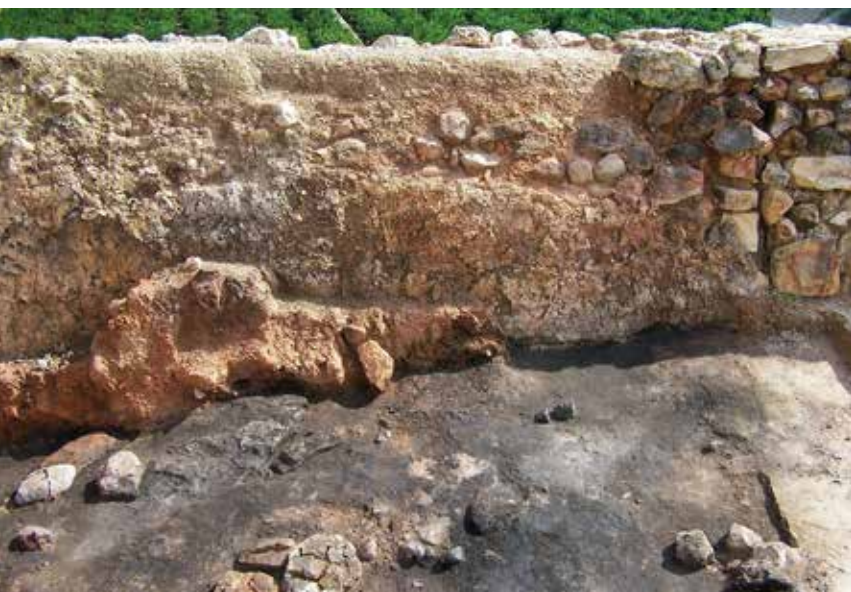
Muros enlucidos de las habitaciones I y II y suelo de ocupación quemado.

Sus muros son de piedra de 1 m de anchura, de aparejo irregular de mediano tamaño, sin carear y trabado con tierra. Su disposición es descuidada en el interior y más cuidada en el exterior, con piedras de mayor tamaño, ligeramente desbastadas y colocadas de forma ordenada. A lo largo de su perímetro los muros están revestidos por un enlucido o revoque hecho con la misma tierra de trabazón; conservan alturas superiores a 1 m, llegando a superar los 2,50 m en el extremo norte de la edificación, y debieron ser en su totalidad de piedra, con pequeñas ventanas de iluminación o ventilación que se situarían a gran altura. Una puerta de 1 m de ancho, abierta en el muro medianero existente entre ambas habitaciones, comunica los dos grandes departamentos, mientras que el acceso desde el exterior se realiza por otra puerta, de 1,50 m de anchura, abierta en el muro oriental de la casa y que da salida a una gran terraza en la ladera este. De sur a norte, la primera de las habitaciones mide 14 m de longitud y 5-6 m de anchura, y la segunda 17 m de longitud y 4-5 m de anchura.

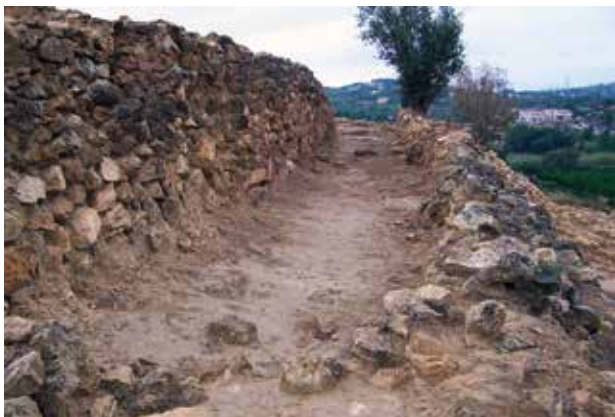
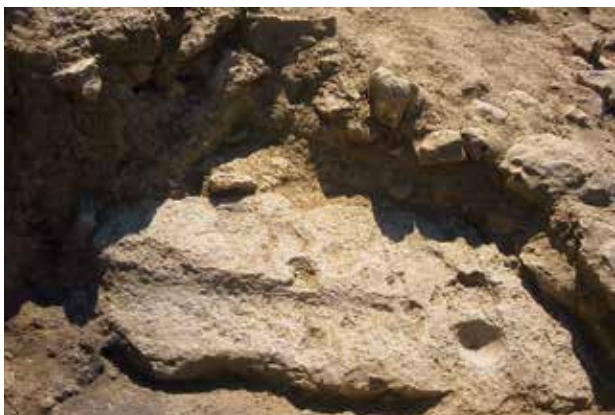
El Corredor Oeste, una vez finalizada su excavación.  
Acceso al Corredor Oeste desde el sur. Detalle de la piedra del quicio.

Por su parte, el Corredor Oeste mide 2 m de anchura y su longitud supera los 30 m. El acceso desde el exterior se realiza por una puerta situada en el extremo sur del pasillo, abierta a la ladera meridional del poblado. Allí, una rampa de piedra y tierra de 1 m de anchura, limitada por terrazas o bancales, asciende en zigzag desde la parte baja del cerro. Su extremo norte se abre a un espacio poco definido por medio de una rampa o de escalones. En cuanto a la comunicación con los otros dos departamentos, se desconoce su ubicación exacta en el muro meridional de la Habitación I.

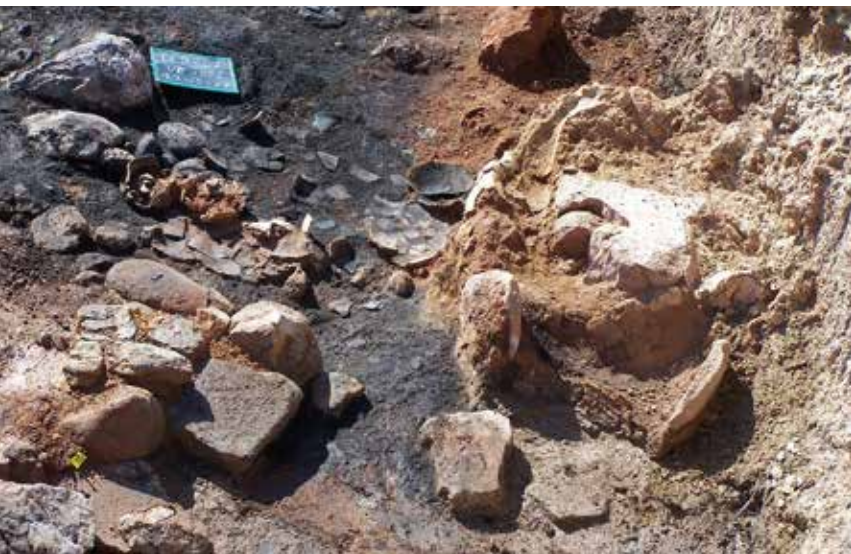
Suelo de ocupación de la Habitación II, cerámica quemada y fragmentada y molino adosado al muro occidental.

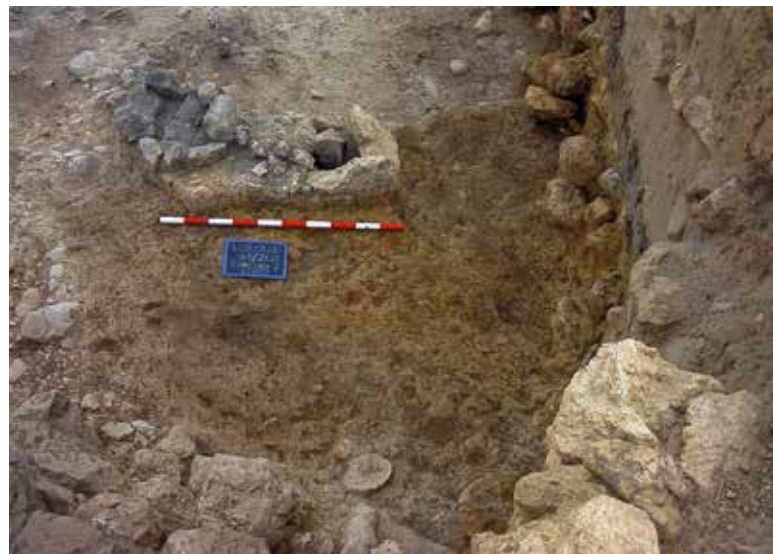
Agujeros de poste sobre el suelo de la Habitación III.

En el extremo septentrional de la plataforma, correspondiendo a su cota más baja, se encuentra otra gran edificación separada de la anterior por un espacio de 4 m de anchura que no ha sido excavado y que parece corresponder a una construcción maciza, quizás una rampa escalonada al final del Corredor Oeste. Es la Habitación III, de 8 x 10 m, de planta aproximadamente circular o absidal con muros de aparejo irregular de mediano y pequeño tamaño, trabado con tierra, con una anchura de 1 m y recubiertos por enlucido. Sobre el suelo, de tierra apisonada y quemado por la acción del fuego, algunas piedras grandes y planas se interpretan como base de los postes que sostenían la techumbre, mientras otros restos se identifican con muretes o estructuras de tierra endurecida para soporte de vasos cerámicos. En la parte más meridional, un banco delimitado por un muro de piedras de gran tamaño anuncia la proximidad de la pared que cerraría la estructura por este lado. El suelo descansa sobre una preparación de piedras y tierra amarilla, por encima de una capa de sedimento gris ceniciento con abundantes restos de fauna y cerámica a modo de nivelación sobre la roca.

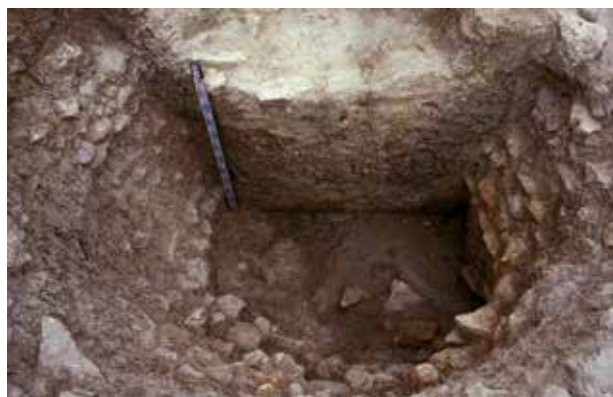
Cisterna localizada entre las habitaciones II y III, junto a la ladera oriental.

En el extremo opuesto del poblado, junto a la puerta de entrada a la casa, se encuentra otra cisterna también de planta oval, de dimensiones más reducidas pero de mayor profundidad, con una capacidad de 5,70 m<sup>3</sup>. Situada en la ladera oriental, en una posición bastante elevada respecto al suelo de la edificación, podría estar asociada a la Habitación III o a la plataforma maciza existente al final del Corredor Oeste. Está construida con piedras de mediano y pequeño tamaño trabadas con tierra y dispuestas en hiladas que se superponen en talud para dar amplitud a la parte superior. El revestimiento de arcilla de

las paredes es de gran espesor y recubre igualmente la base de la estructura que se encaja directamente sobre el suelo natural de la montaña. Su datación debe ser posterior a la construcción de la vivienda aunque contemporánea a su uso.

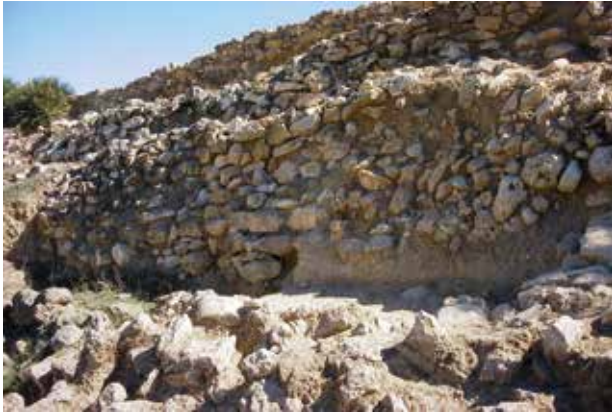
Sector Oeste: muro en talud y muro del Corredor.

La parte superior del cerro fue la zona del poblado que se ocupó inicialmente con la edificación de las dos grandes habitaciones y del corredor, para lo cual se acondicionaron previamente las laderas con la construcción de un gran muro en talud que recorre todo el flanco oeste del cerro y de una serie de terrazas en el lado este que amplían el área de circulación. Una remodelación de dicho espacio original, posteriormente, la construcción de la Habitación III y de todo un sistema de aterrazamientos en la ladera, realizado con grandes muros ataludados que crean plataformas y modifican sustancialmente el perfil original de la pequeña montaña cuya extensión total se calcula alrededor de 3.750 m<sup>2</sup>.

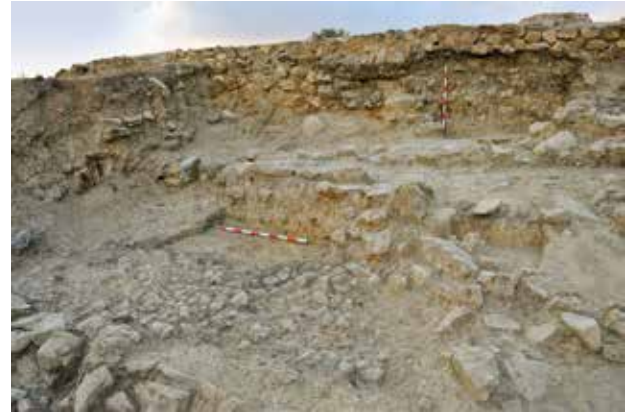
Sector Este: muro oriental de las habitaciones I y II, empedrado de cantos rodados en la ladera y muros en talud de las terrazas.

En las últimas campañas de excavación se han identificado nuevas construcciones en terraza, así como un camino empedrado con cantos rodados que asciende desde la parte media de la ladera oriental. Junto a la puerta de la casa, las plataformas están señaladas por muros de piedra de disposición ataludada no muy cuidada, dejando su cara externa visible y rellenando con tierra el interior hasta nivelar y crear espacios planos. La zona parece corresponder a un basurero donde se han

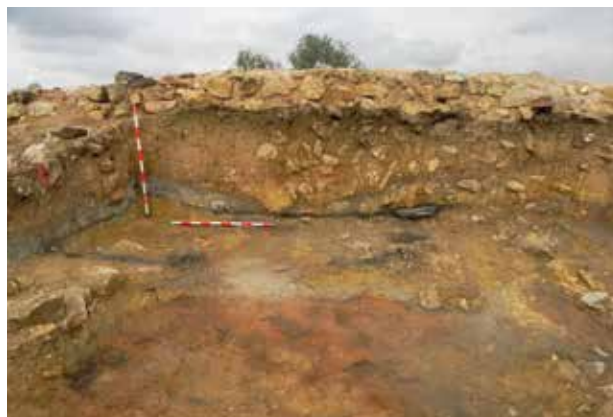
Departamento adosado a la Habitación I en la ladera oriental.

la construcción de su techumbre se sitúa hacia el 1600-1500 a.C. Desconocemos el momento de su destrucción que consideramos posterior a las otras habitaciones basándonos en su cultura material y en aspectos técnicos de su construcción.
