EMPAR JUAN NAVARRO E IGNACIO PASTOR CUBILLO
(Valencia)

EL YACIMIENTO DE EPOCA VISIGOTICA DE PLA DE NADAL

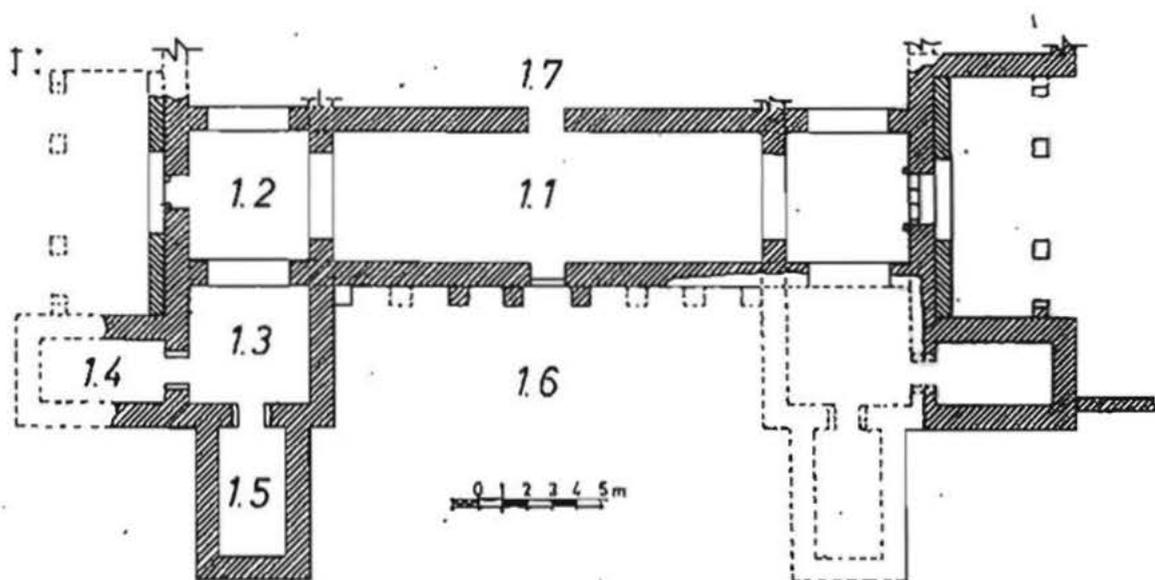
Fig. 1.—Planta ideal del yacimiento (considerando ortogonales los encuentros entre muros).

La descripción que a continuación iniciamos obvia, por el momento, las pequeñas desviaciones, tanto de dimensión como de ángulos, que hemos podido apreciar, y que estamos analizando si responden a un patrón intencionado o a simples errores de replanteo. Describiremos, pues, lo que podríamos llamar el arquetipo del yacimiento (figs. 1 y 2).

Los espacios descubiertos hasta ahora, que describiremos sucesivamente (según pueden recorrerse a partir del eje de simetría) son (fig. 1):

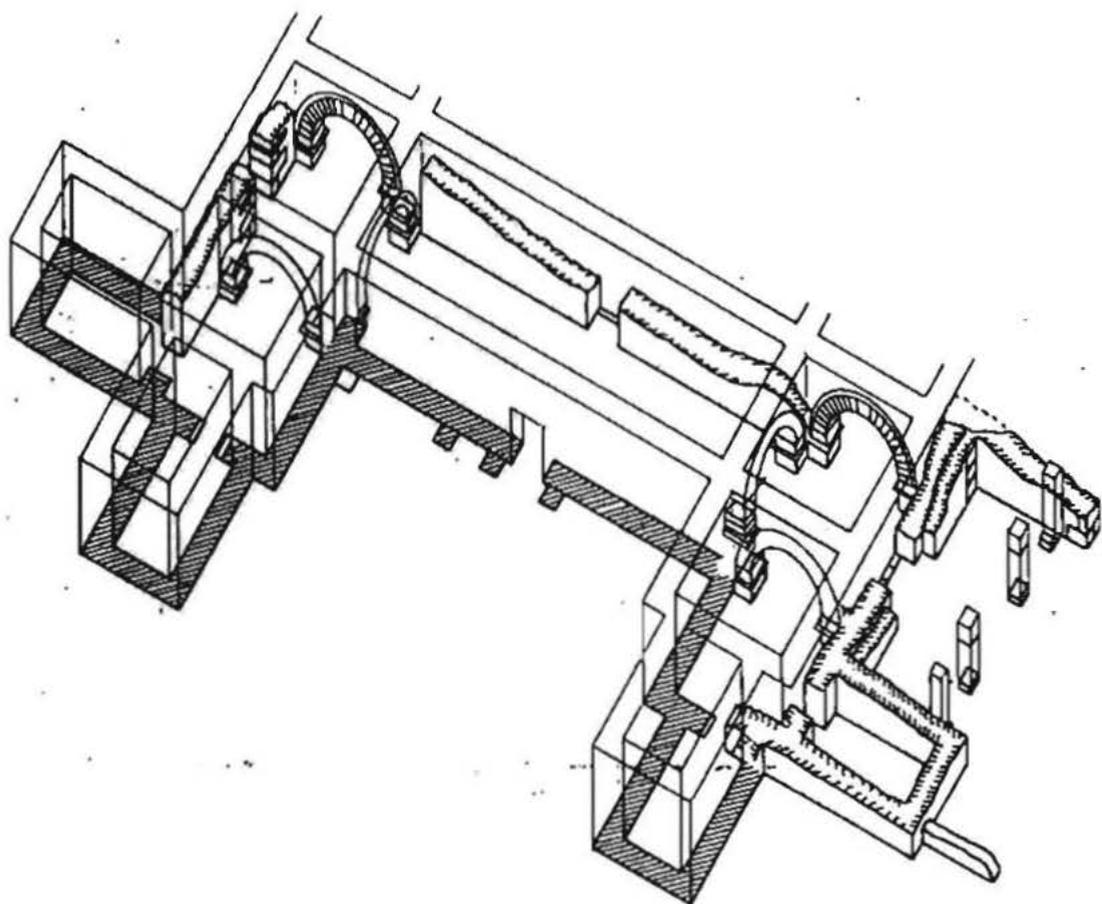
Fig. 2.—Axonometría de la zona conocida, con reconstrucción del trazado de los vanos, y altura mínima de forjado.

La reconstrucción en altura, siquiera hipotética, presenta naturalmente mayores problemas, aunque nos atrevemos a afirmar, ya en el estado actual de la investigación, que la altura de los muros principales era no menor de ocho metros, que existió al menos dos órdenes de vanos, de diferente modulación (y, probablemente, funciones y formas también distintas), rematando los muros una línea de lucernarios decorativos, constituidos por las cruces con láurea y lajas de alabastro; también consideramos muy probable la existencia de un forjado de planta alta.

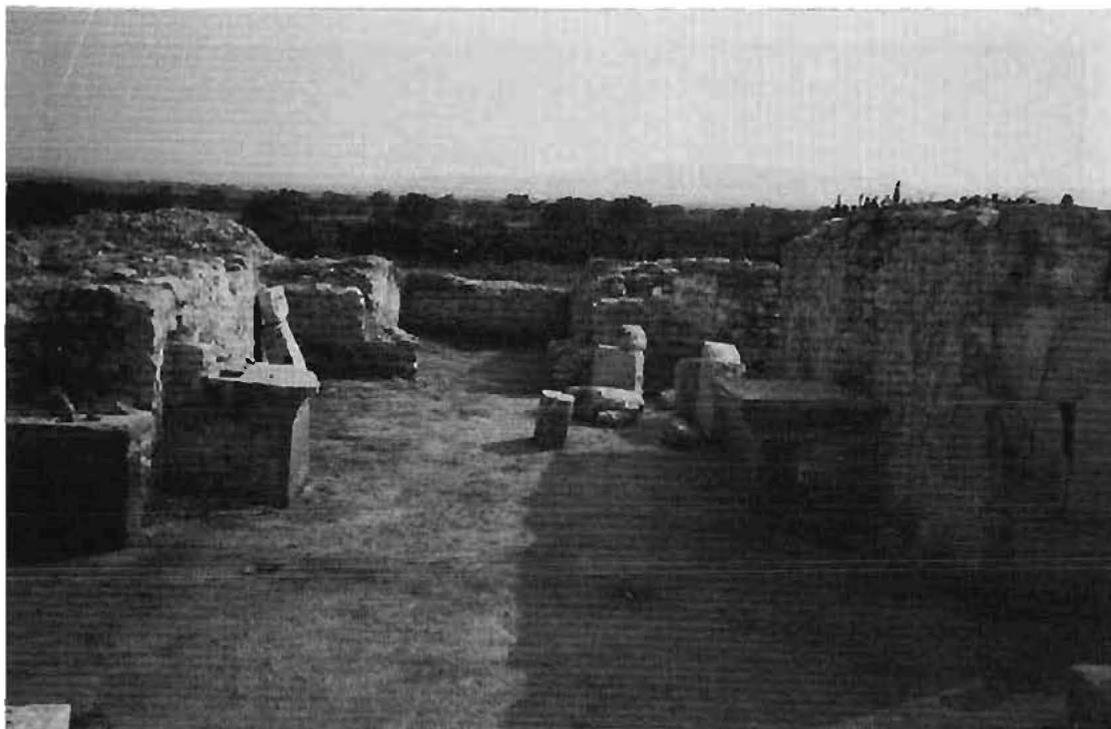
1. Vista general del sector Oeste. 2. Angulo NE del espacio 1.2 (zona Oeste).

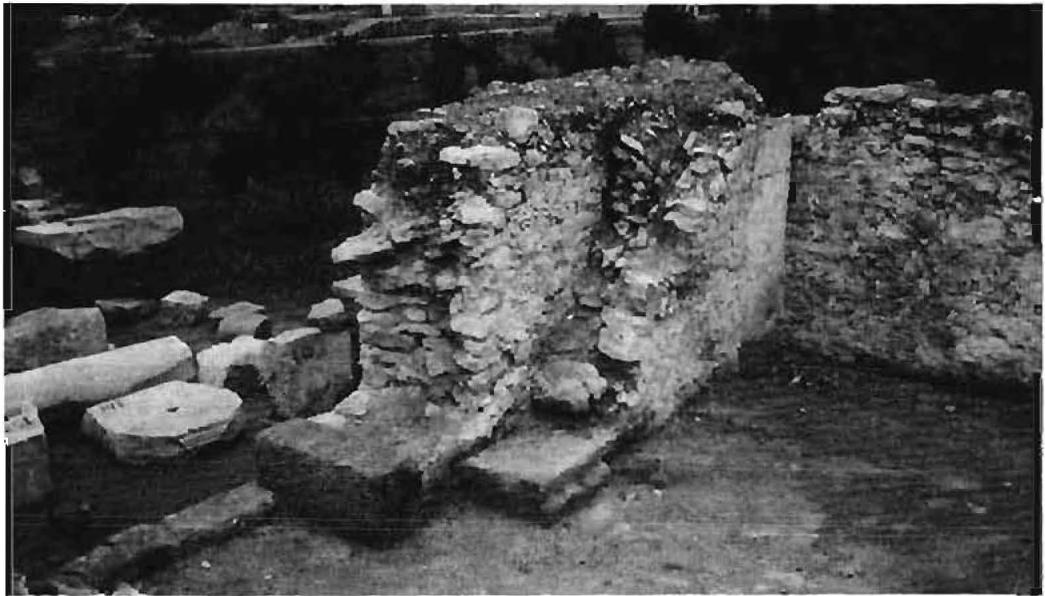
3

3. Acceso al sector Este.

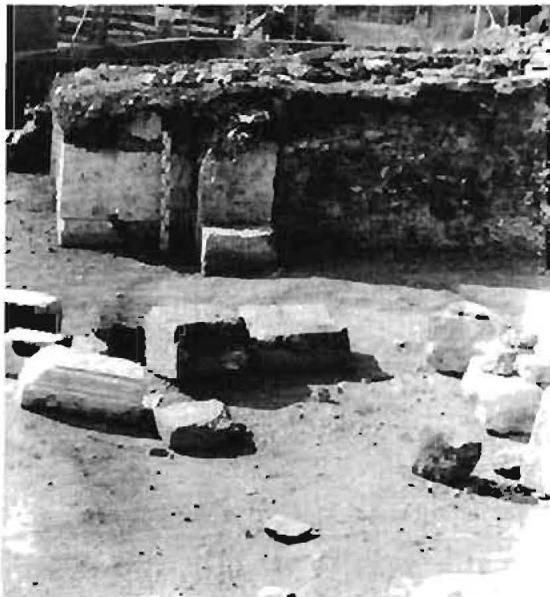
4

4. Restos de arco, en la zona E; se conservan in situ el salmer y dos dovelas.

2.2.4.—*Arcos*, contruidos en toba (dovelas y salmeres), sobre impostas de dolomía (también llamada caliza azul), reutilizadas con toda seguridad, aunque por el momento no podemos precisar con exactitud la fecha ni el lugar de procedencia.

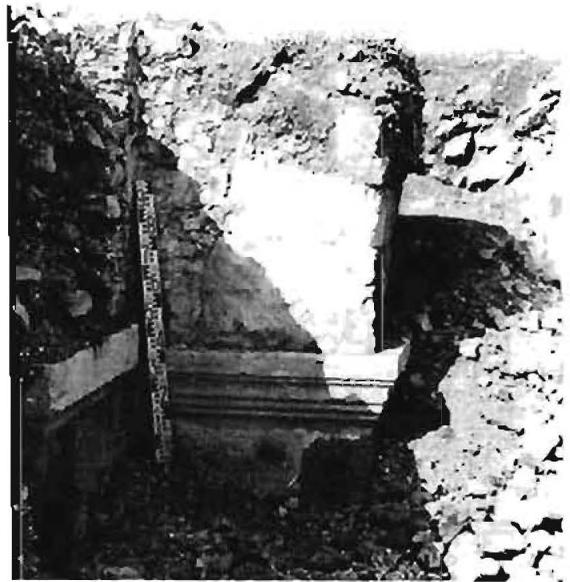
5

5. Sillares y formas pétreas hallados en el pórtico Este.

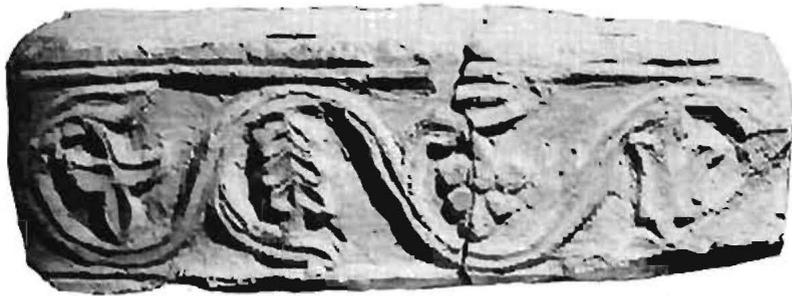
6

- 6. Ortoedro decorado con roleos.
- 7. Pieza de friso curvo.
- 8. Pieza de friso recto.

3.1.1.—*Ortoedros*, de unos 13 x 32 cm. de sección transversal, y longitudes comprendidas entre 40 y 44 cm., decorados en una de sus caras más estrechas con roleos formados por tallos vegetales, con acanaladura central y nudos de ramificación, en cuyos senos circulares se ha esculpido, enlazados a modo de infrutescencias, otros

motivos, como racimos, tulipanes, hojas tri y pentafoliadas, piñas y palmetas. El conjunto queda enmarcado con un fino listel. Por el lugar de su hallazgo, parece que formaban parte de la decoración de los pórticos O y E (lám. 3, 6).

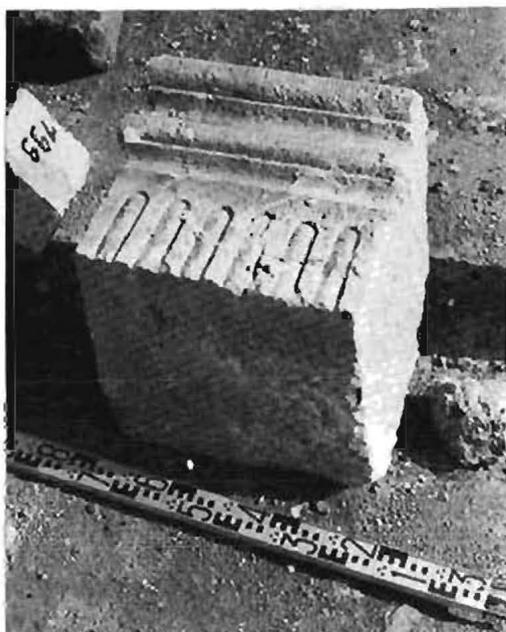
9

9. Capitel de pilastra.
10. Columnilla con basa y capitel.
11. Cruz con láurea.
12. Estela trapezoidal.

3.2.1.—Soportes estructurales: De dimensiones proporcionadas a las estructuras portantes (vid. epígrafe 2), parecen haber constituido la parte decorativa de la fábrica (o, desde otro punto de vista, la parte estructural de la decoración). Hasta el momento, hemos hallado cuatro fustes de columna, de unos 38 cm. de diámetro y entre 125 y 155 cm. de longitud, dos capiteles cuadrangulares, de caliza azul, decorados con diversos motivos clásicos, sobre los que se practicó regatas o acanaladuras (aparentemente, para alojar canceles) que inducen a pensar que se trate de elementos reutilizados, y las basas o pies de dos pilares cuadrangulares, bajo los capiteles mencionados, pero sin haber sufrido remoción aparente, alineadas con lo que parece ser el arranque de una pilastra adosada al muro S del pórtico descrito en 1.2 (lám. 4, 9).

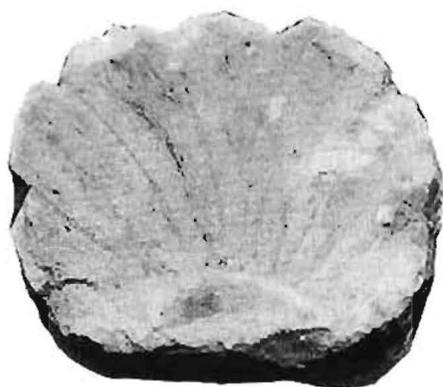
13

13. Venera esculpida.
14. Estela discoidal.
16. Tambor troncocónico.

3.3.2.—Veneras exentas, de unos 20 a 25 cm. de diámetro y diferentes grosores, cuya cara decorada es ligeramente cóncava, y convexa la opuesta. Hasta el momento, hemos encontrado seis de estas piezas, en el espacio oriental de los descritos en 1.2; aunque sin poder precisar aún su ubicación exacta, parece evidente su disposición en ménsula, sobre los muros (lám. 5, 13).
